parrocchia sant'ulderico vescovo, cimetta

chiesetta di san clemente

susanna masè

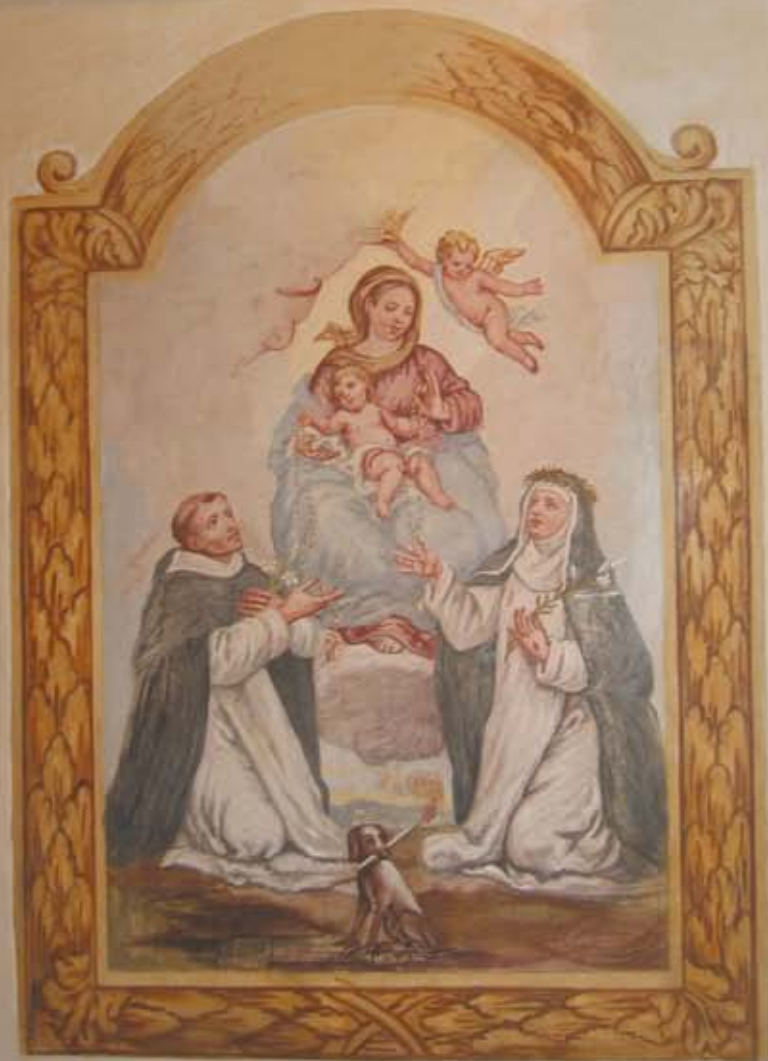
"Madonna col Bambino ed i Santi Domenico da Guzman e Caterina da Siena"
affresco sec. XVIII, Francesco Da Re (attribuzione G. Mies)

Entrambi questi dipinti presentavano un precario stato di conservazione, oltre a visibili lacune e mancanza di pellicola pittorica.

Tale degrado è imputabile principalmente alla tecnica con la quale fu eseguita l'opera, caratterizzata da una superficie affrescata, finita con ampie campiture a secco. Il degrado si presentava sotto forma di decoesione, disgregazione e polverizzazione dello strato policromo.

Per questi rappresentazioni è stata eseguita un'accurata pulizia della superficie, consolidamento della pellicola pittorica, ristabilimento degli strati preparatori di intonaco e dei distacchi tra la muratura e l'intonaco di supporto del dipinto, stuccatura e ricostruzione a tono con campitura tratteggiata ad acquerello delle lacune destinate all'integrazione. L'intervento di consolidamento tessiturale degli intonaci originali da conservare è stato effettuato mediante impregnazione in profondità con un prodotto rinforzante a base minerale steso a pannello fino ad ottenere un'omogenea penetrazione.

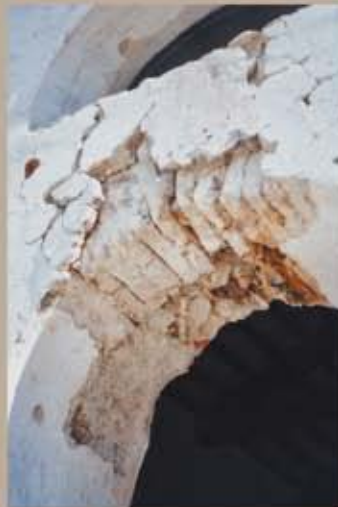
La struttura in elevazione costituita da due paramenti, realizzati in epoche differenti, presentava alcuni punti caratterizzati da fessurazioni e lesioni, oltre alla disomogeneità tipica di questo tipo di murature, in quanto il materiale di allettamento utilizzato, perde nel tempo parte della sua capacità di adesione e di resistenza, creando all'interno della muratura stessi vuoti e punti di discontinuità.

Dettaglio doppio paramento

Nelle zone di grossa discontinuità (fessure o lesioni) ed in corrispondenza dei nodi murari, il consolidamento armato, attraverso l'esecuzione di iniezioni primarie con miscela colloidale integrate con l'inserimento di barre

in acciaio inox ad aderenza migliorata, ha permesso di ridare continuità e resistenza alla muratura.

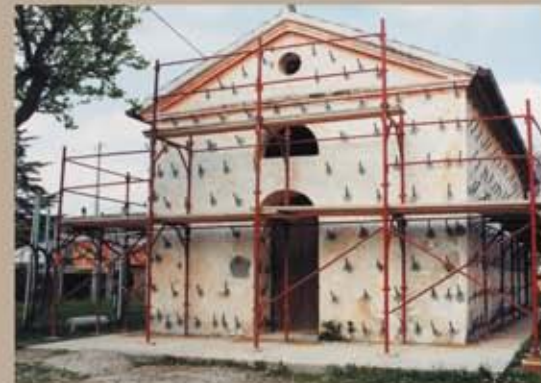
Operazioni di consolidamento - iniezioni

L'intervento di adeguamento strutturale delle murature è avvenuto mediante l'esecuzione di iniezioni con legante ad alta aderenza esente da sali, con lo scopo di ridare un minimo di omogeneizzazione alla struttura portandola ad un grado di resistenza più uniforme possibile. L'operazione ha avuto inizio con il tracciamento di un reticolo e l'esecuzione di forature leggermente inclinate verso il basso (ogni 50-60 cm.) nelle quali, successivamente, sono stati inseriti specifici iniettori e iniettate le apposite miscele.

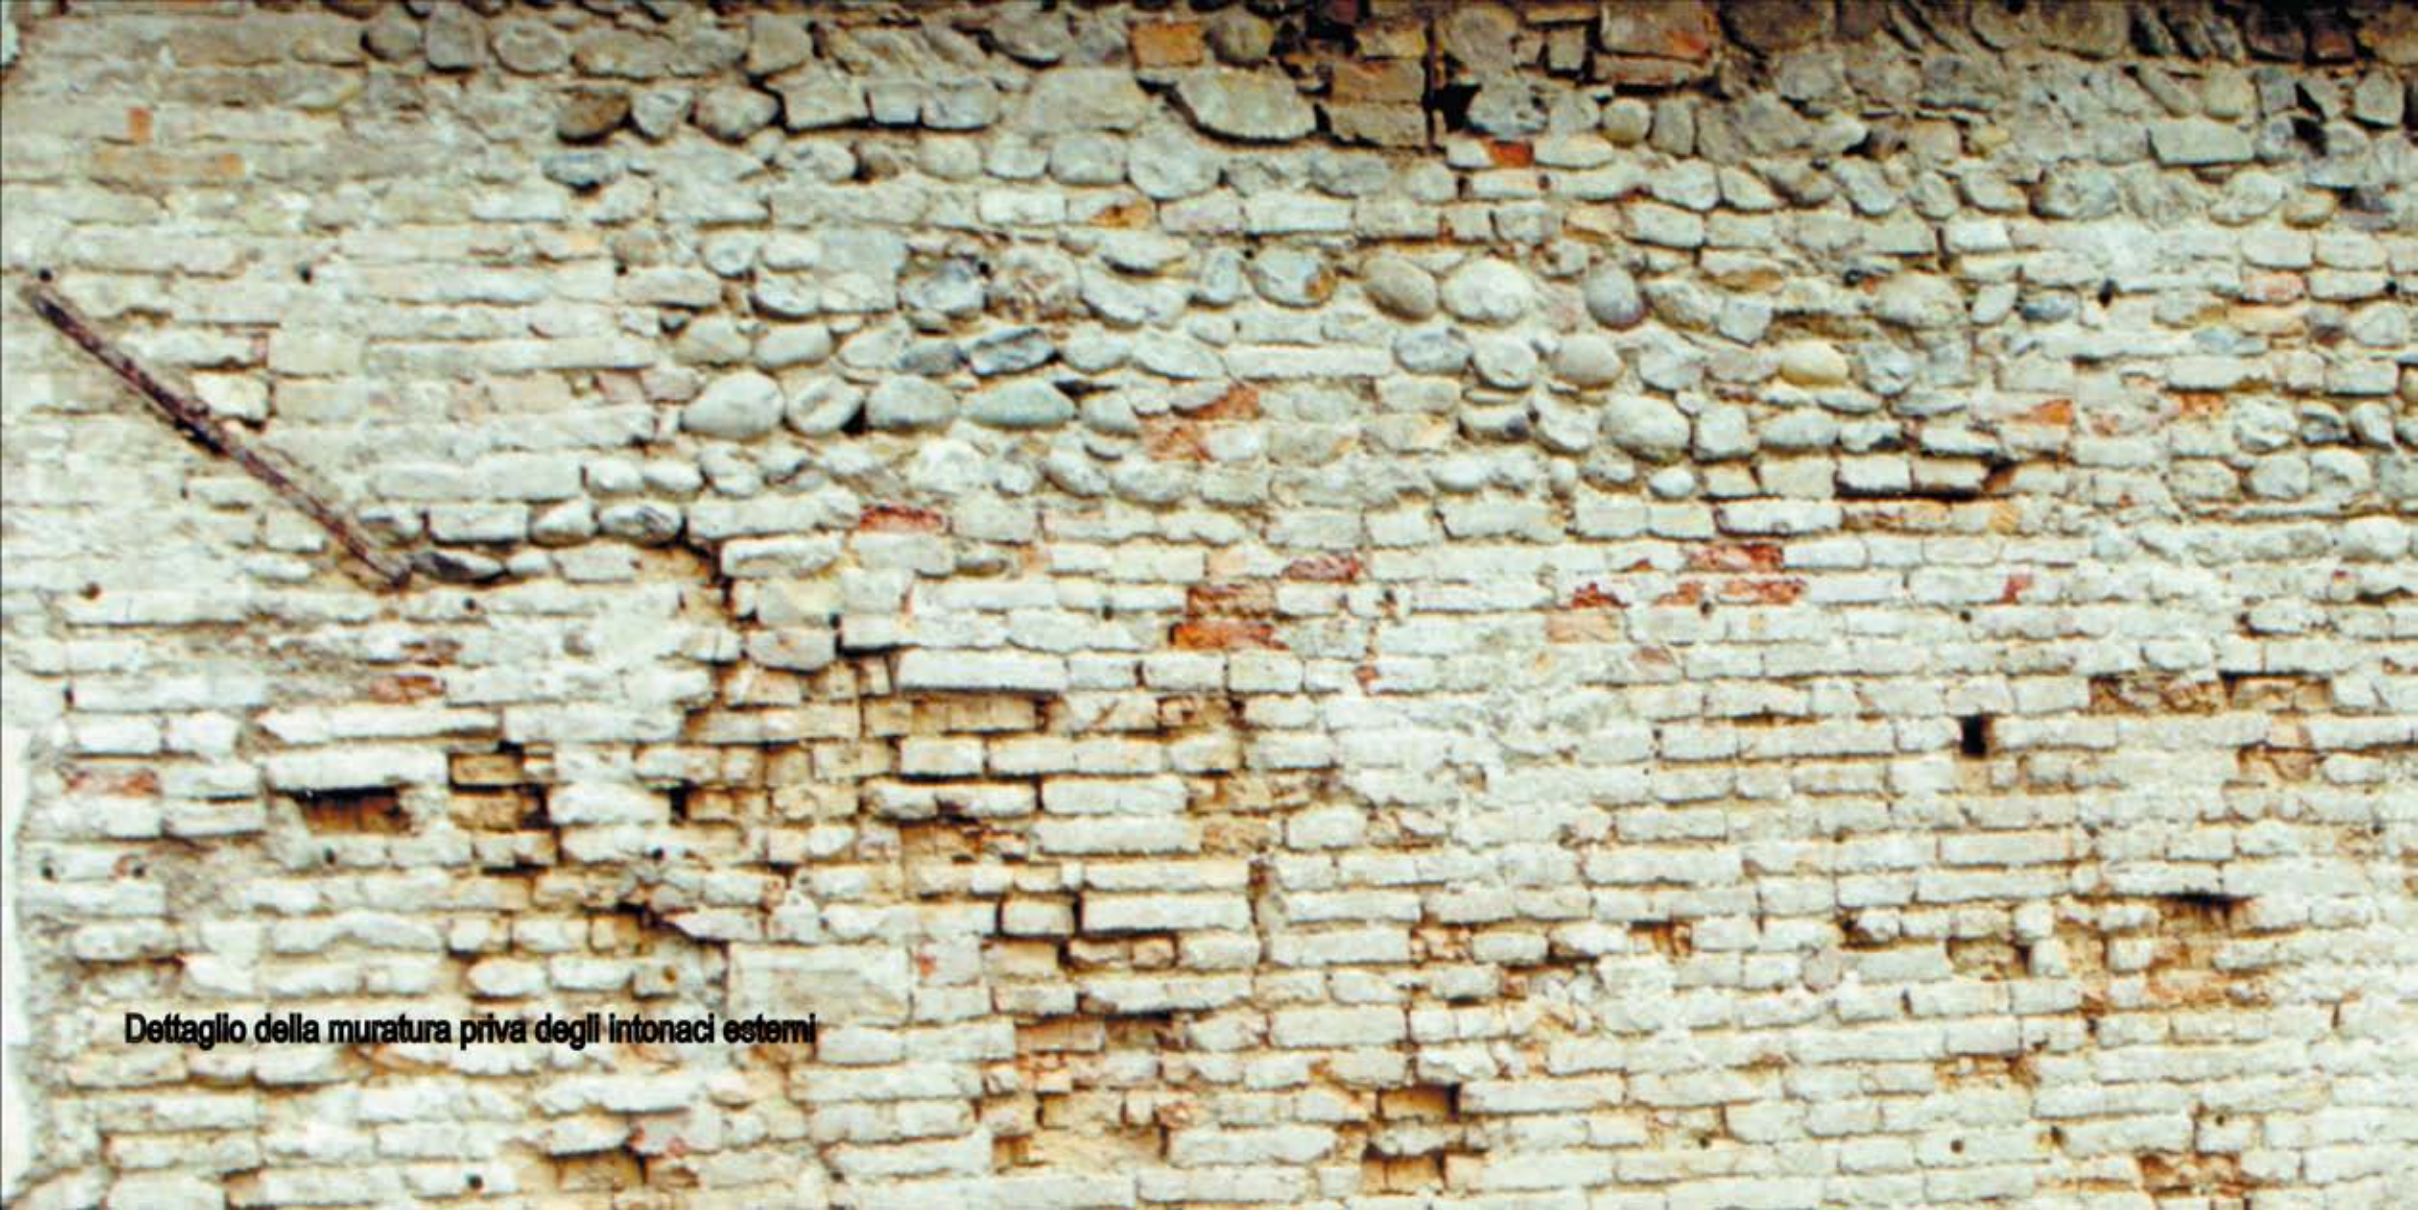
Dettaglio della muratura priva degli intonaci esterni

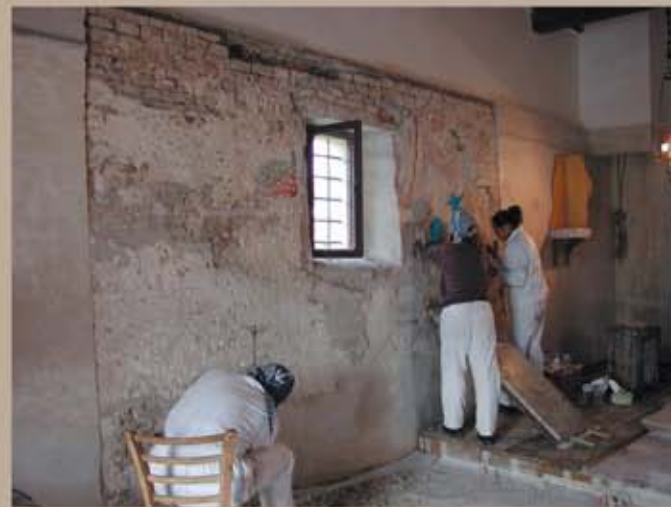
Parete nord durante i restauri

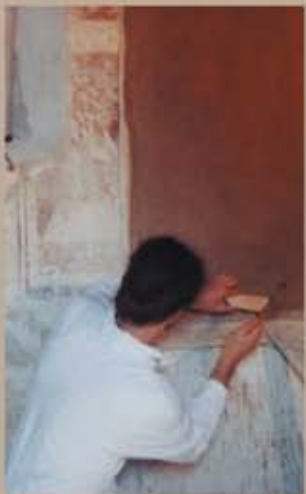
Operazioni di battitura

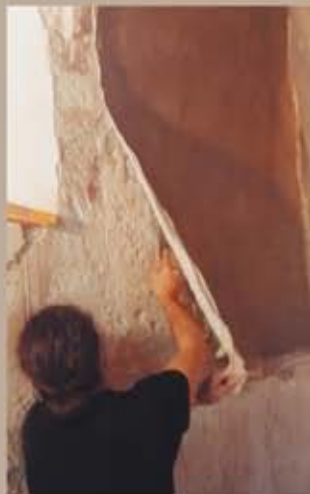
Operazioni di stacco del dipinto

Lo stacco di tale dipinto è avvenuto, previa applicazione di diversi strati di supporto dell'intonaco da staccare incollati alla superficie con colla animale, a mezzo di sciabole e battitura della superficie. Successivamente il dipinto staccato è stato posato su un idoneo piano e trasportato in laboratorio per il restauro. A questo punto si è proceduto al restauro dell'affresco ritrovato, attraverso un attento consolidamento dell'intonaco e della pellicola pittorica, stuccatura e ricostruzione delle lacune e delle abrasioni ed infine l'applicazione dello strato protettivo.

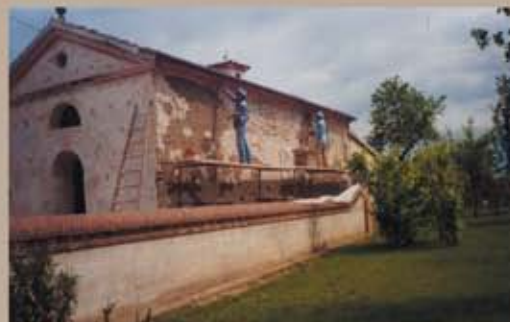
Rifacimento intonaco - prospetto sud

Gli intonaci classificati incompatibili rispetto alle tipologie originali esistenti, presenti all'interno ed all'esterno dell'edificio, sono stati rimossi mediante intervento manuale; tale operazione eseguita con l'uso di scalpelli adeguati, è stata condotta senza provocare traumi meccanici alla struttura portante. Successivamente, l'esecuzione di nuovi intonaci è stata eseguita mediante la stesura di strati a rinzaffo, arriccio e finitura di impasti di sabbie selezionate di varie granulometrie e grassello di calce.
