parrocchia sant'ulderico vescovo, cimetta

chiesetta di san clemente

susanna masè

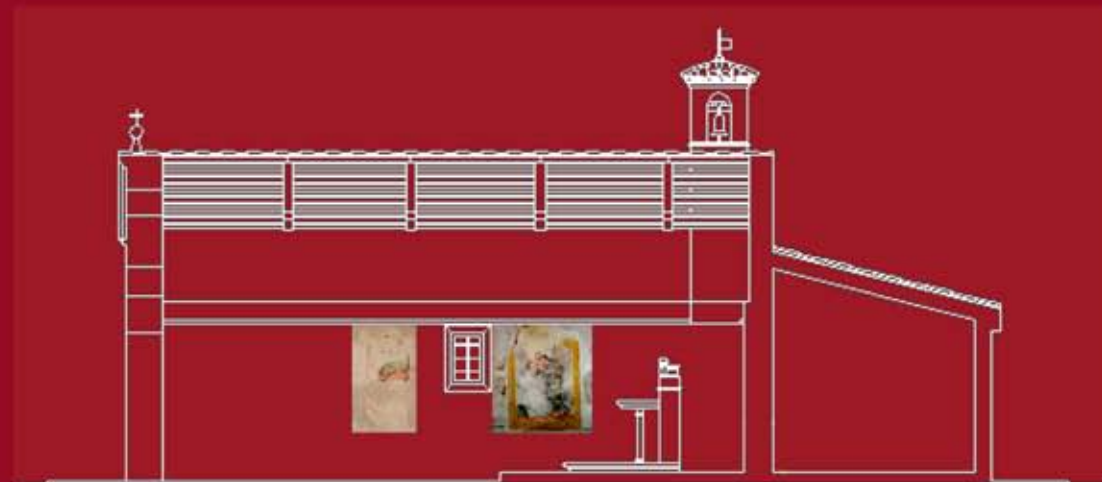
L'affresco di San Clemente papa è stato ritrovato, dopo alcuni saggi sotto lo strato di intonaco di supporto al dipinto che rappresenta Sant'Antonio col Bambino. Anche le tracce di affresco denominato l'"*affresco dei grifoni*", per la caratteristica immagine mitologica rappresentata sulla veste della figura che si intravede, è stato scoperto dopo la campagna di saggi condotta sugli intonaci interni alla chiesa.

Parete nord prima della stacco dell'affresco di Sant'Antonio da Padova col Bambino

Lo stacco di tale dipinto è avvenuto, previa applicazione di diversi strati di supporto dell'intonaco da staccare incollati alla superficie con colla animale, a mezzo di sciabole e battitura della superficie. Successivamente il dipinto staccato è stato posato su un idoneo piano e trasportato in laboratorio per il restauro. A questo punto si è proceduto al restauro dell'affresco ritrovato, attraverso un attento consolidamento dell'intonaco e della pellicola pittorica, stuccatura e ricostruzione delle lacune e delle abrasioni ed infine l'applicazione dello strato protettivo.

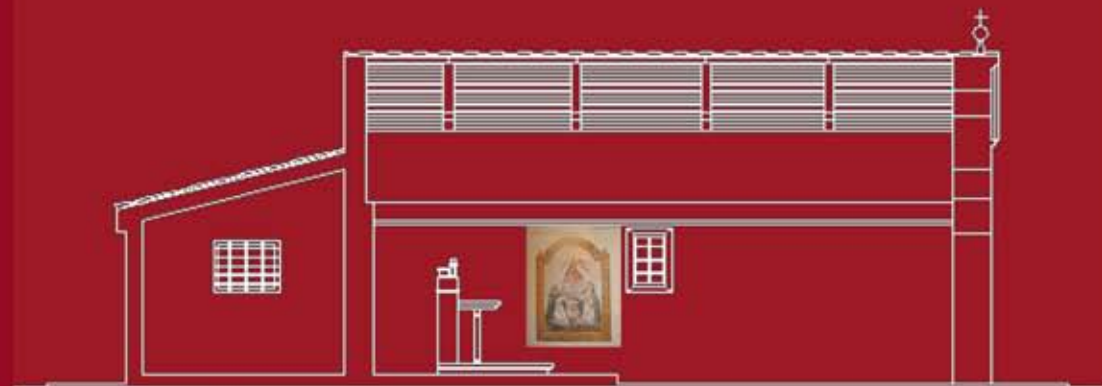
Parete sud

Entrambi questi dipinti presentavano un precario stato di conservazione, oltre a visibili lacune e mancanza di pellicola pittorica.

Tale degrado è imputabile principalmente alla tecnica con la quale fu eseguita l'opera, caratterizzata da una superficie affrescata, finita con ampie campiture a secco. Il degrado si presentava sotto forma di decoesione, disgregazione e polverizzazione dello strato policromo.

Per questi rappresentazioni è stata eseguita un'accurata pulizia della superficie, consolidamento della pellicola pittorica, ristabilimento degli strati preparatori di intonaco e dei distacchi tra la muratura e l'intonaco di supporto del dipinto, stuccatura e ricostruzione a tono con campitura tratteggiata ad acquerello delle lacune destinate all'integrazione. L'intervento di consolidamento tessiturale degli intonaci originali da conservare è stato effettuato mediante impregnazione in profondità con un prodotto rinforzante a base minerale steso a pannello fino ad ottenere un'omogenea penetrazione.

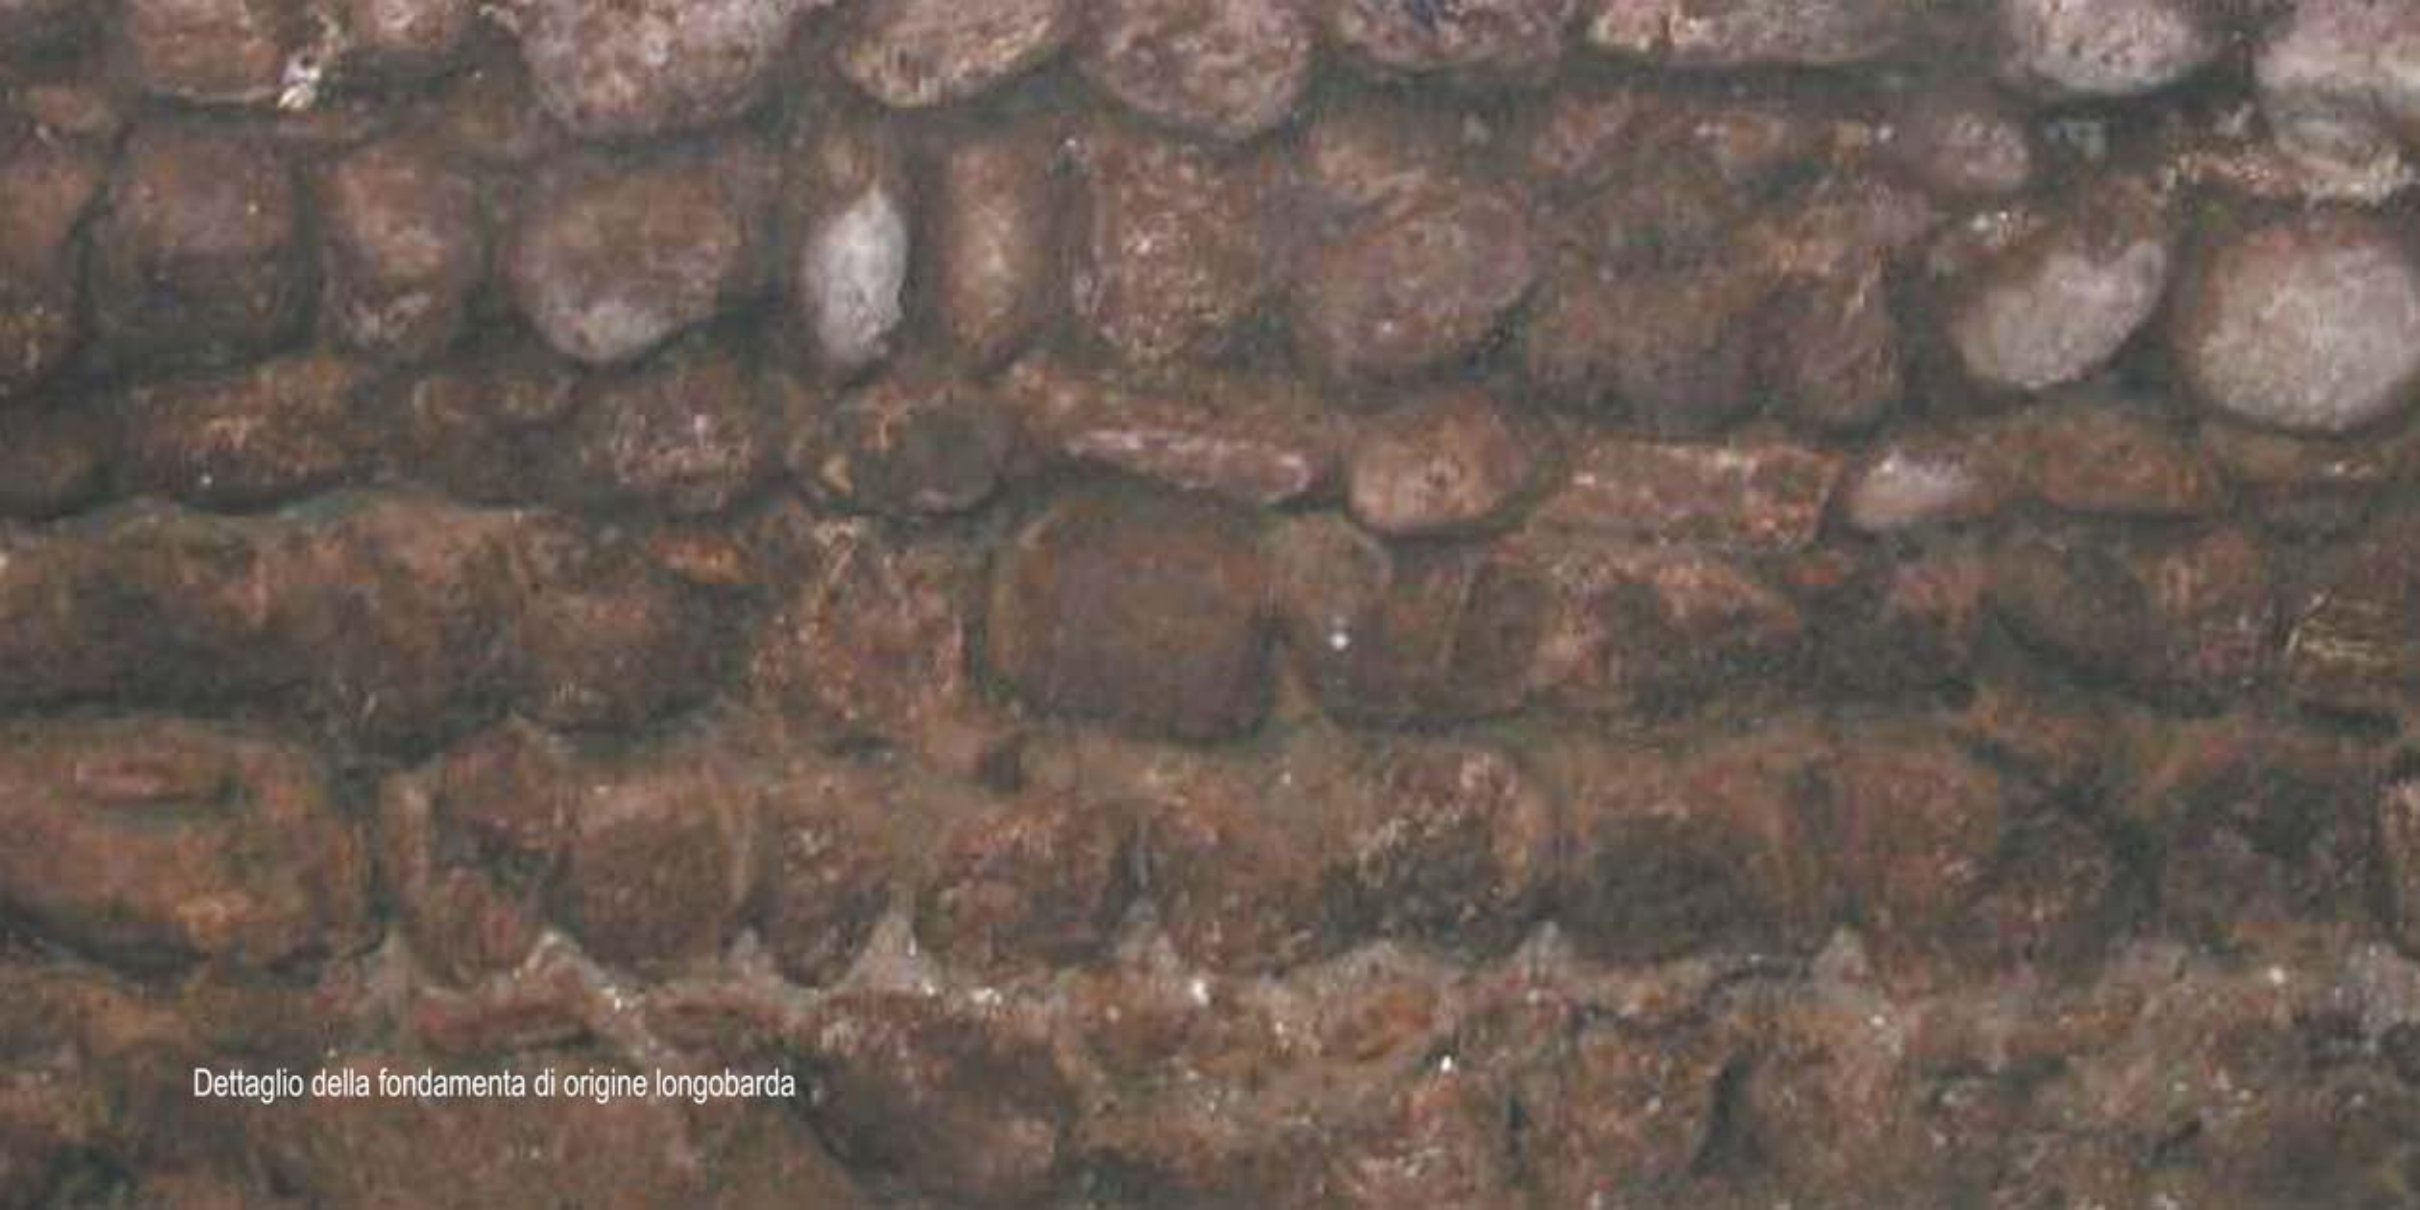
Dettaglio della fondamenta di origine longobarda

La struttura dell'edificio costituita da fondazioni in ciottoli, legati tra loro dal terreno argilloso del sito, murature perimetrali costituite da doppio paramento in pietrame misto a mattoni in laterizio, copertura lignea composta da capriate e travetti, risultava, dopo le indagini preliminari, in condizioni non particolarmente preoccupanti, ma bisognosa di un consolidamento statico-strutturale.

Per quanto riguarda le fondazioni non sono state eseguite opere di consolidamento in quanto si sono rivelate in buone condizioni e sufficientemente dimensionate. Per il controllo dell'umidità di risalita è stato realizzato, a livello della fondazione, verso l'esterno, un drenaggio attraverso il riporto di materiale percolante.

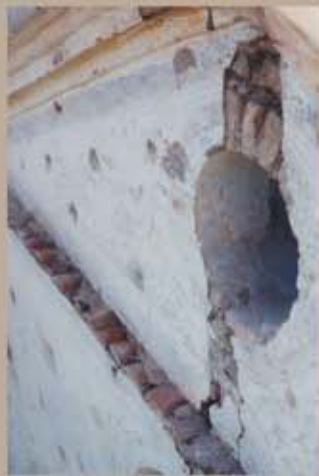
Particolare decorazioni timpano

Dall'indagine morfologica gli intonaci esterni della chiesetta risultarono, fin dall'inizio, abbastanza incoerenti tra quelli presenti sulla facciata principale e quelli delle facciate laterali. Infatti gli intonaci delle facciate laterali hanno subito nel tempo molte manomissioni ed interventi di risarcitura e rifacimento con materiali non idonei, tanto che è risultato difficile conservarli e restaurarli. Mentre, la facciata principale, presentava sotto i vari strati imbiancati, un intonaco di pregevole fattura, caratterizzato da decorazioni "finto bugnato" intorno alla porta d'ingresso, alle estremità della facciata ed in corrispondenza del timpano. Nonostante l'intonaco presentasse notevoli lacune, è valsa la pena procedere alla sua conservazione e restauro, testimonianza dei lavori realizzati dopo la seconda metà del settecento e protagonisti del rinnovamento dell'edificio dopo il rovinoso crollo.
